# TECHNISCH INFORMATIEBULLETIN

## ZIJKANTAFWERKING BIJ TRANSPORTBANDEN

### GIDS VOOR DE VERSCHILLENDE SOORTEN ZIJKANTAFWERKINGEN BIJ RUBBEREN TRANSPORTBANDEN

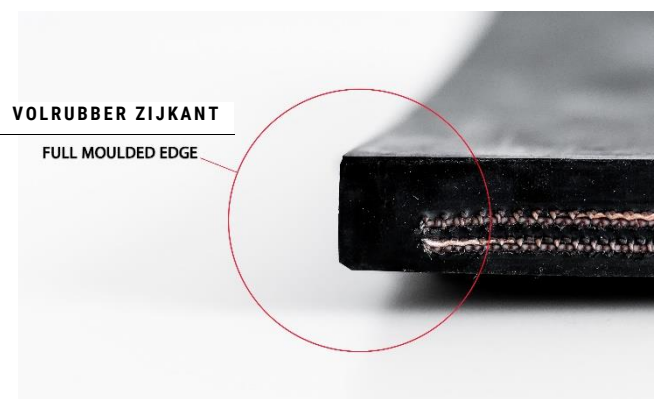
Volrubber zijanten kunnen alleen worden gemaakt als een band wordt vervaardigd (geassembleerd en gevulkaniseerd) met een exacte breedte. Dit is meestal een door de eindgebruiker gewenste specifieke breedte. Een kleine strook niet-versterkt rubber wordt aan de zijkant van het karkas bevestigd tijdens het kalanderen van de band. Tijdens het vulkaniseren wordt deze strook als integraal onderdeel van de band gevormd. Dit zorgt meestal voor een 5 tot 15mm brede rubberen rand, zonder weefselversterking.

De volrubber zijanten bieden geen structureel voordeel en kunnen beschadigd raken als de band niet meer correct spoort op de installatie. Niet-versterkt rubber kan gemakkelijk scheuren. Als een riem met volrubber zijanten beschadigd raakt, dan scheuren vaak grote stukken rubber af.

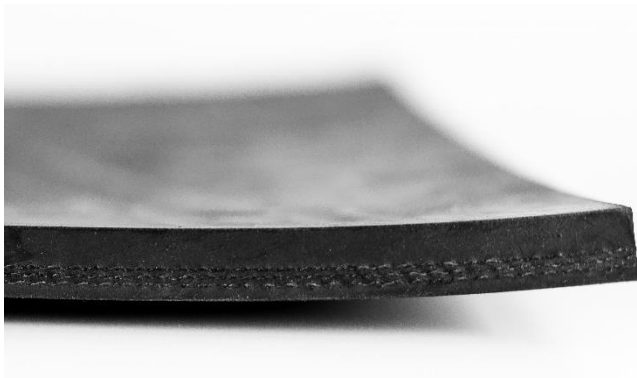
GESLOTEN ZIJKANT

Om de efficiëntie van de productie te maximaliseren, worden standaard transportbanden meestal zo breed gemaakt als de productiemachines toelaten. Vervolgens worden deze in kleinere breedtes gesneden. Bij Dunlop maken we automatisch banden met gesloten zijkantten met snijmesses die op zeer hoge snelheid roteren. Door de hitte die wordt veroorzaakt door de wrijving van de roterende messes, smelten de karkasvezels en het rubber. Hierdoor ontstaat een effectieve afdichting. Dit wordt een 'gesneden & gesealde zijkant' of gewoon 'gesloten zijkant' genoemd.

De gesloten zijkant ziet er beter uit, maar zorgt er daarnaast voor dat de band bestand is tegen vochtindringing. Daarom kan de band gebruikt worden in natte omstandigheden en is deze beter geschikt voor langdurige opslag buitenshuis.
