Die unsichtbare Gefahr

Ozon und ultraviolettes Licht verkürzen die Lebensdauer von Förderbändern

The invisible danger

Ozone and ultraviolet light shorten the life of conveyor belts

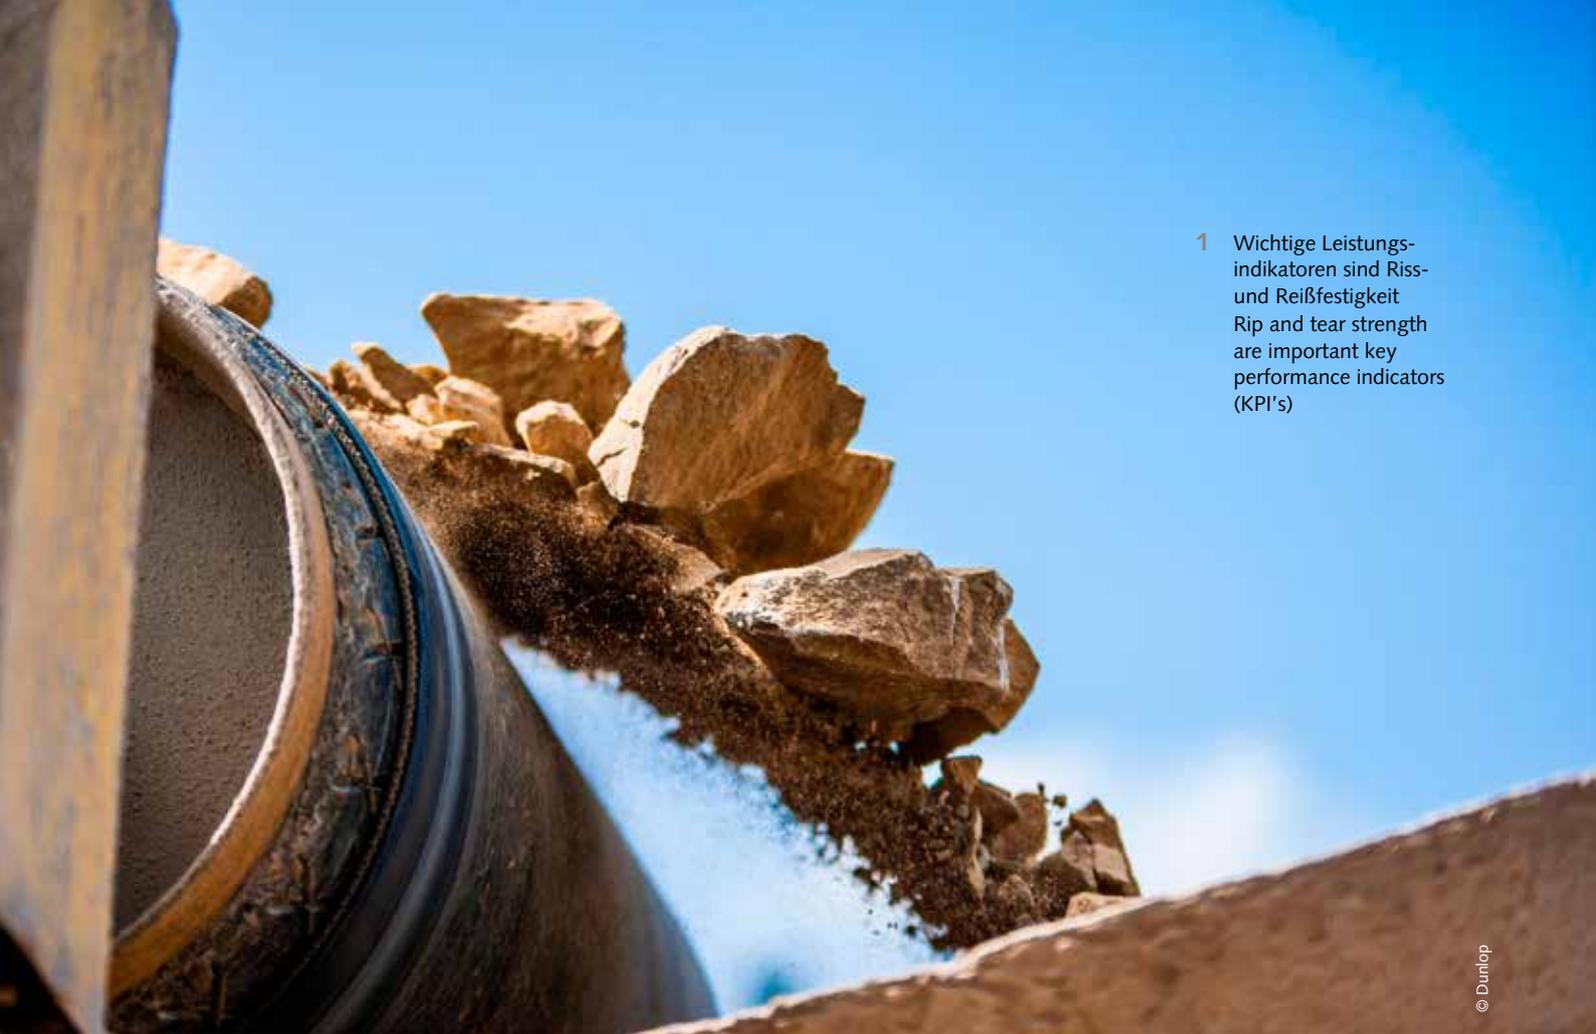
- 1 Wichtige Leistungsindikatoren sind Riss- und Reißfestigkeit
Rip and tear strength are important key performance indicators (KPI's)

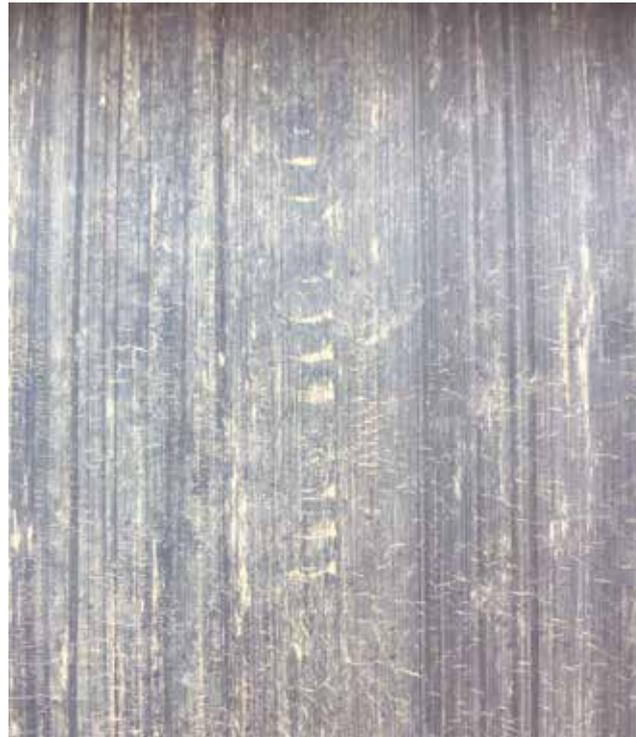
2 Der Anfang vom Ende: „Harmlos“ aussehende Ozonrisse in der Oberfläche des Gummis
The beginning of the end: "Innocent" looking ozone cracks in the surface of the rubber

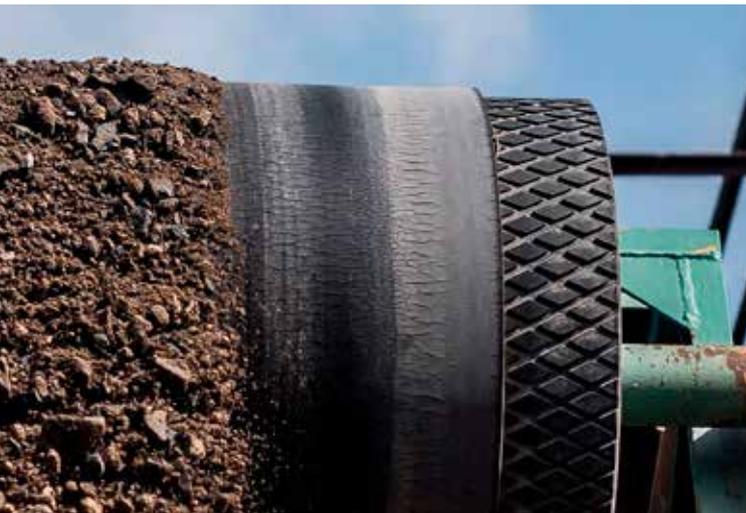
- 3 Nahaufnahme von Rissen: Verschmutzungsprobleme – feine Staubpartikel dringen in die Risse ein und werden dann auf dem Rücklauf (Unterseite) des Bandes ausgetragen (ausgeschüttelt)
Close up of cracks: Pollution problems – fine particles of dust penetrate the cracks and are then discharged (shaken out) on the return (underside) run of the belt

Yet another problem is that moisture seeps into the cracks – down to the actual carcass of the belt. In multi-ply belts, the fibres of the weft strands of the plies expand as they absorb moisture, which in turn causes sections of the carcass to contract (shorten) as the weft strands pull on the warp strands of the ply. This can result in tracking problems, which can be difficult to pinpoint, and which no amount of steering idler adjustment can compensate for. Last but not least, there can also be significant environmental and health and safety consequences because fine particles of dust penetrate the cracks and are then discharged (shaken out) on the return (underside) run of the belt.

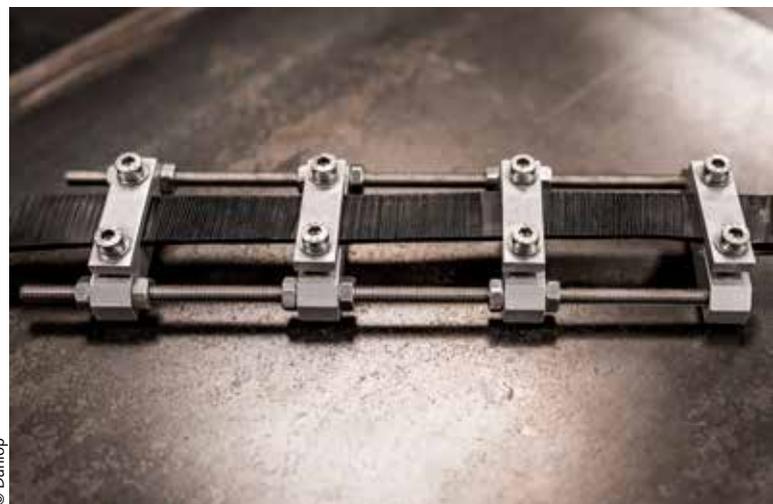
- 4 Die Risse sind immer rechtwinklig zur Dehnungsachse ausgerichtet
The cracks are always oriented at right angles to the strain axis

Ozone cracks form in rubber that is under tension. This is sometimes referred to as “dry rotting”. It is important to bear in mind that the amount of tension (critical strain) needed is only very small. Even a belt that has not yet been fitted on a conveyor has a certain amount of intrinsic tension. The cracks are always oriented at right angles to the strain axis. The dynamic stress that a conveyor belt undergoes while in operation is considerable. Ozone attack occurs at the points where the strain is greatest.

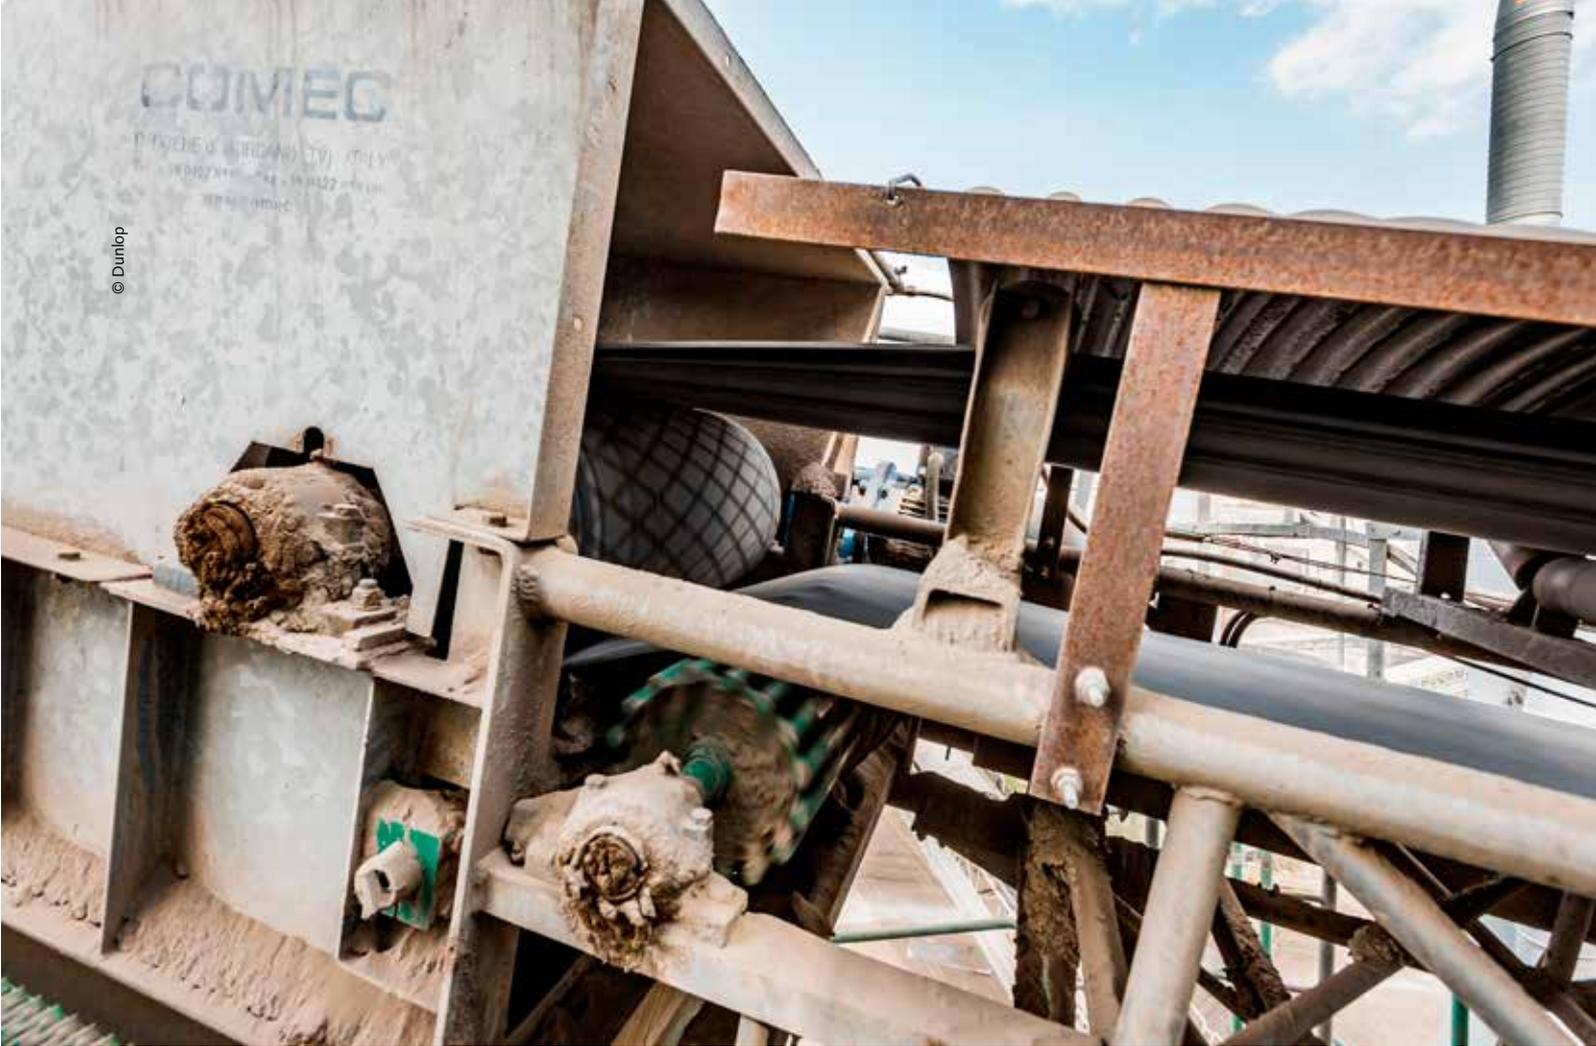
5 Querrisse vertiefen sich durch die wiederholte Belastung beim Überfahren der Rollen und Trommeln
Transversal cracks deepen under the repeated stress of passing over the pulleys and drums

At first glance, having small cracks in the surface rubber may not seem to be a big problem but over a surprisingly short time, the rubber becomes increasingly brittle. As just mentioned, transversal cracks deepen under the repeated stress of passing over the pulleys and drums. The ozone continues to attack so the cracks will steadily grow until complete failure occurs. Cracks often present other potential risks such as scrapers catching on them and tearing off parts of the cover. Re-splicing can also become increasingly difficult over time as the adhesion properties of the rubber diminish.

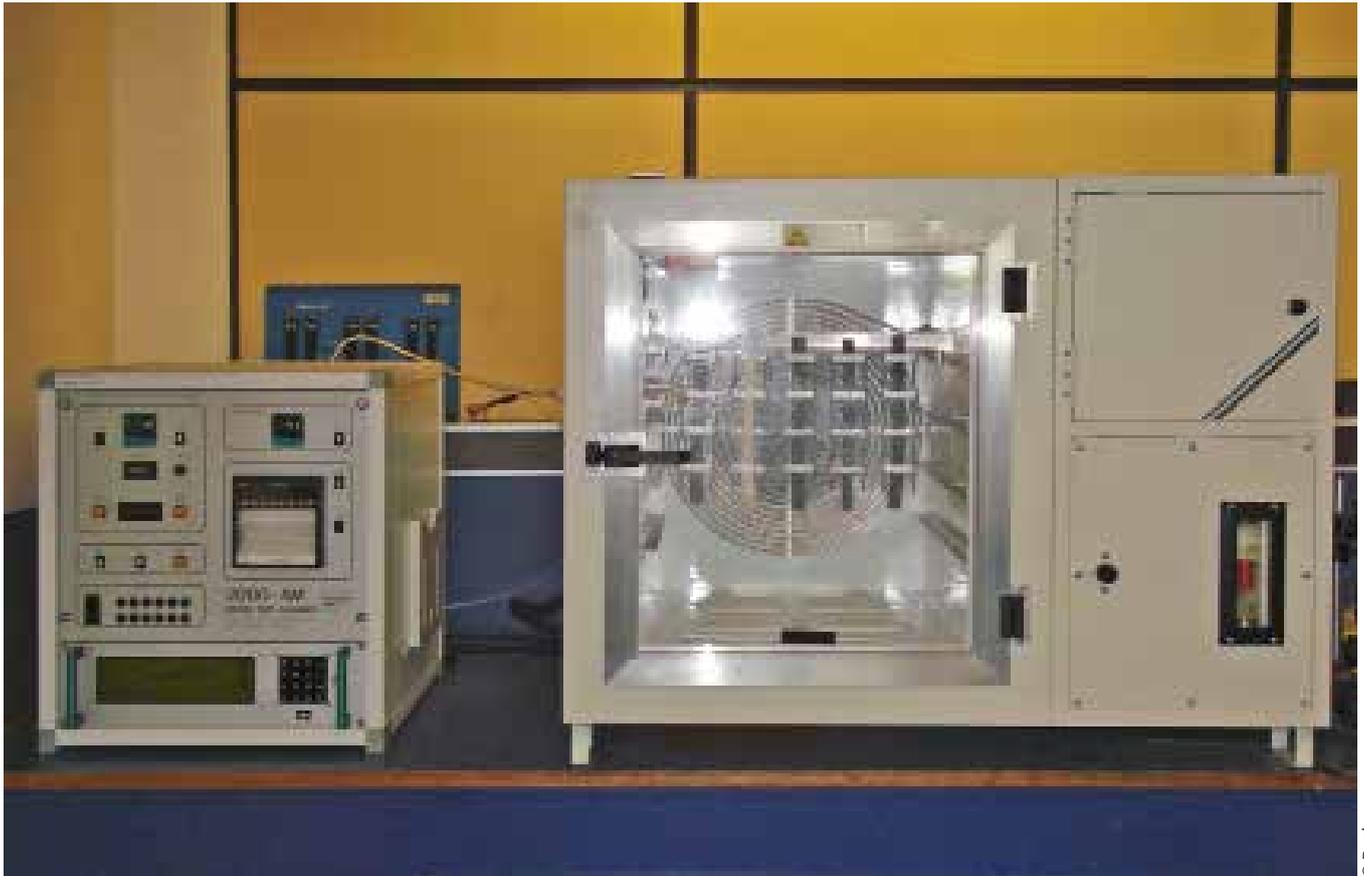
6 Dunlop's Ozon-Testschrank
Dunlop's ozone testing cabinet

To scientifically measure resistance to ozone in accordance with the EN/ISO 1431 test method, samples are placed under tension (eg. 20 % elongation) inside an ozone testing cabinet and exposed to highly concentrated levels of ozone for a period of up to 96 hours (at 40°C, 50 pphm and 20 % strain). Samples are closely examined for evidence of cracking at two-hourly intervals and the results carefully measured and recorded. Experience has determined that in order for the rubber to be regarded as adequately resistant, the pass criteria needs to be that the rubber sample does not show any signs of cracking within the 96-hour period.

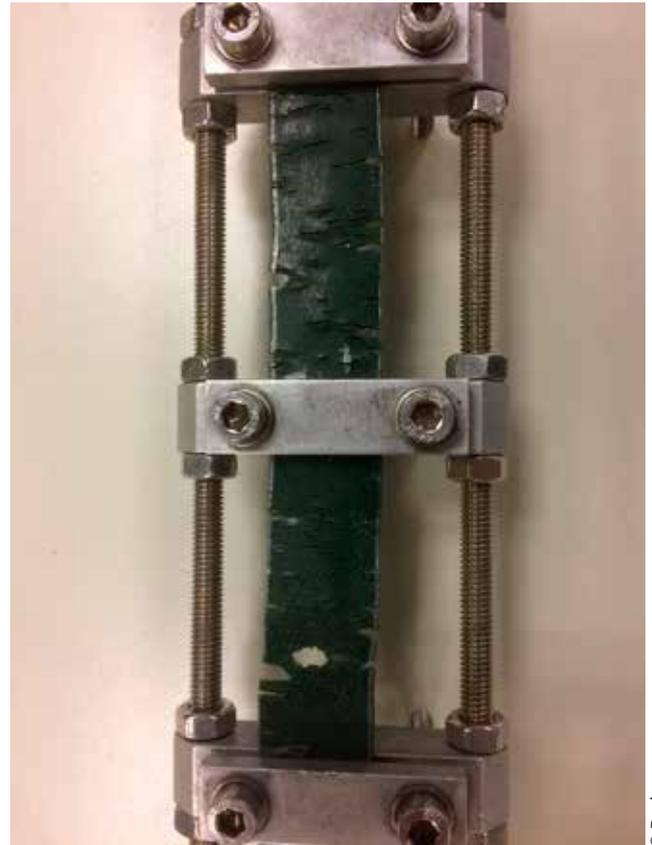
- 8 Manche Gummiarten werden buchstäblich innerhalb von Stunden rissig
Some rubber literally disintegrates within hours

As mentioned previously, more than 90 % of belts tested in Europe fail the EN/ISO 1431 test. Worse still, in the majority of cases the cracks start to appear as early as 6 to 8 hours within the target time of 96 hours. In fact, it is not uncommon to see rubber samples completely disintegrate within a few hours. Typical 40 and 60 Shore sheeting and skirting rubber seems to be even worse.

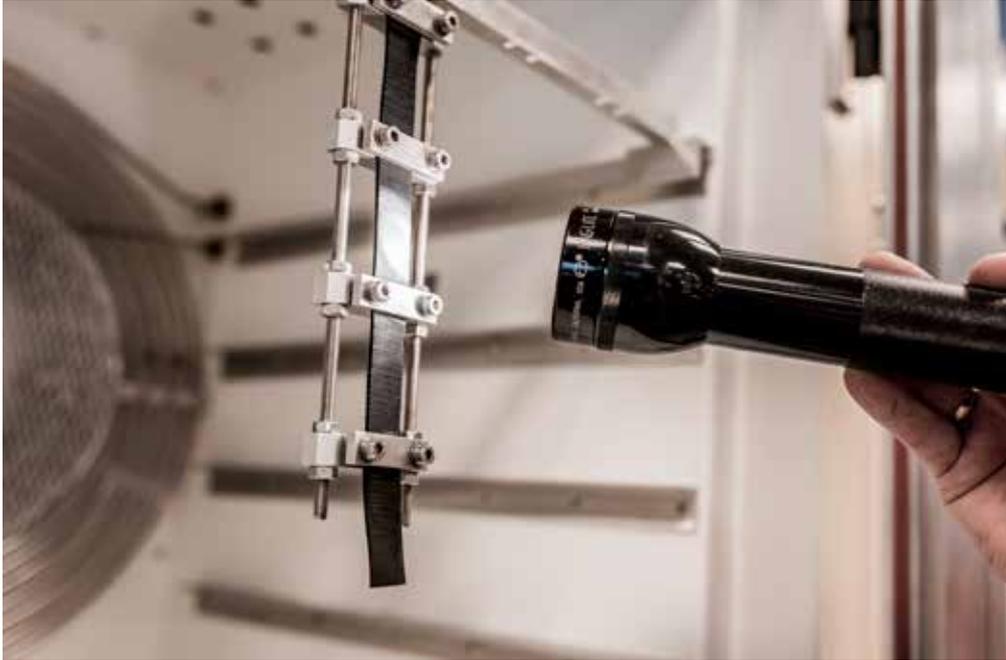
7 Die Proben werden alle zwei Stunden auf Risse untersucht
Samples are checked for cracking at two-hourly intervals
