## Längere Lebensdauer

Fünf Gründe für den vorzeitigen Austausch von Fördergurten

## Longer lifetime

Five reasons for replacement of conveyor belts prematurely

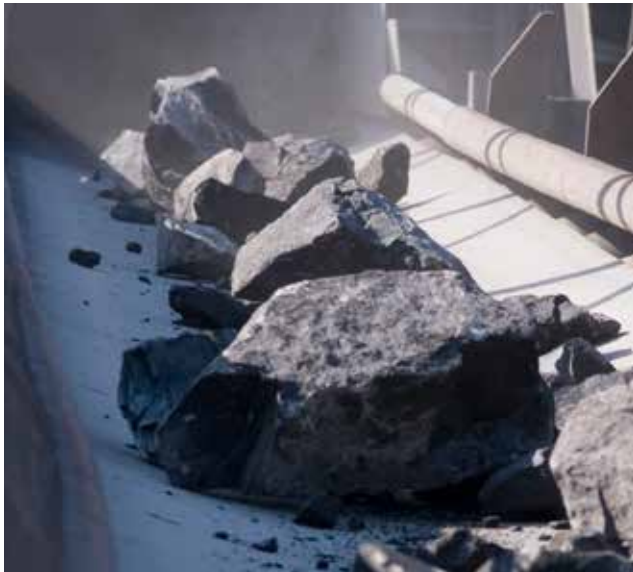
- 1 Die zu befördernden Materialien sind wichtig für die richtige Auswahl des Bandes  
The materials being conveyed are important to correct belt selection

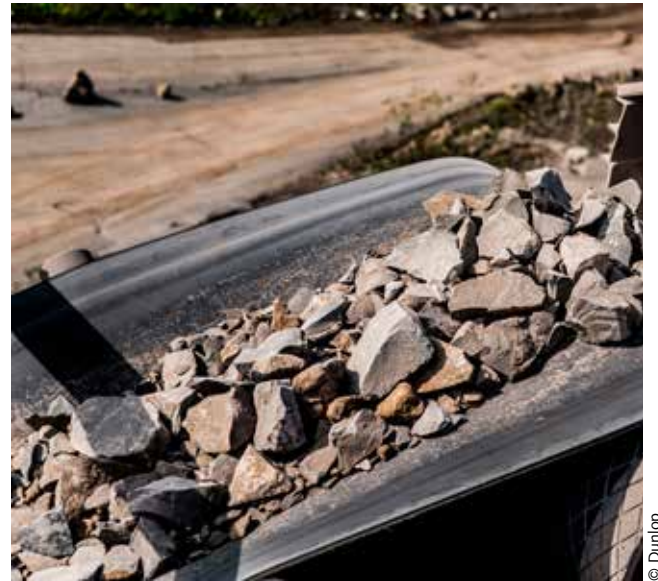
3 Unterschiedliche Ursachen für Verschleiß und Abrieb erfordern unterschiedliche Arten von abriebfestem Gummi

Different causes of wear and abrasion require different kinds of abrasion resistant rubber

Different causes of wear and abrasion require different kinds of abrasion resistant rubber. For example, belts that transport heavy and/or sharp objects such as rocks, which cut and gouge the belt surface need different resistance properties compared to belts carrying 'fine' materials such as aggregate, sand and gravel, which literally act like a piece of coarse sandpaper that is constantly scouring the belt surface.

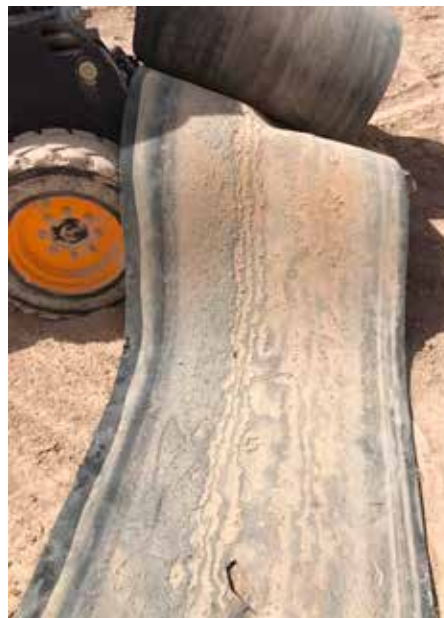
4 Die Verschleißfestigkeit von Gummi ist eine Kombination aus Gesamtfestigkeit, Abriebfestigkeit und Widerstand gegen Schnitt- und Rissfortpflanzung

The wear resistance of rubber is a combination of overall strength, resistance to abrasion and resistance to cut and tear propagation

It is also important to bear in mind that the ability of a belt cover to withstand wear is not due to its 'abrasion resistance' alone. The wear resistance of rubber is a combination of its overall strength, its resistance to abrasion and its resistance to cut and tear propagation. If the latter is very low then a small, seemingly insignificant area of damage in the cover can easily increase due to the continuous material loading and the relentless flexing of the rubber around the drums and pulleys. In time, this damage will connect to another area of damage and consequently a small piece of damaged rubber will effectively be cut out and lost rather than simply worn off.

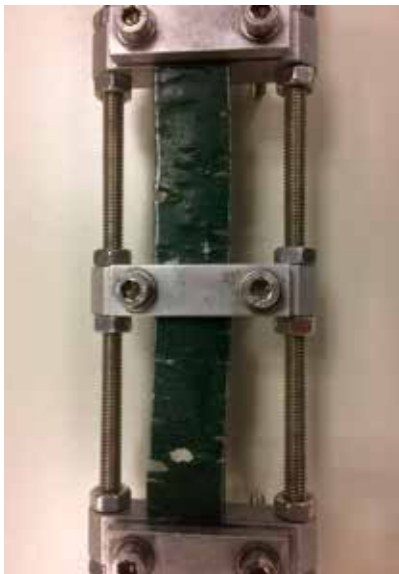
5 Ozon und ultraviolettes Licht führen dazu, dass sich Gummi buchstäblich auflöst  
Ozone & ultra violet light causes rubber to literally disintegrate

A final word on wear resistance – whatever cover grade is used, it is absolutely essential that the rubber is fully resistant to the effects of ozone and ultra violet. At ground/sea level ozone becomes a pollutant. Exposure is unavoidable. It increases the acidity of carbon black surfaces and causes reactions to take place within the molecular structure of the rubber resulting in surface cracking and a marked decrease in its tensile strength. Likewise, ultraviolet light from sunlight and artificial (fluorescent) lighting also accelerates deterioration because it produces photochemical reactions that promote the oxidation of the surface of the rubber resulting in a loss in mechanical strength. In both cases, this kind of degradation causes the covers of the belt to wear out even faster than they should. Experience shows that belts imported from South East Asia will almost certainly not be resistant to ozone and UV. Therefore, when selecting any rubber conveyor belt, ozone and UV resistance should be an essential part of the specification.

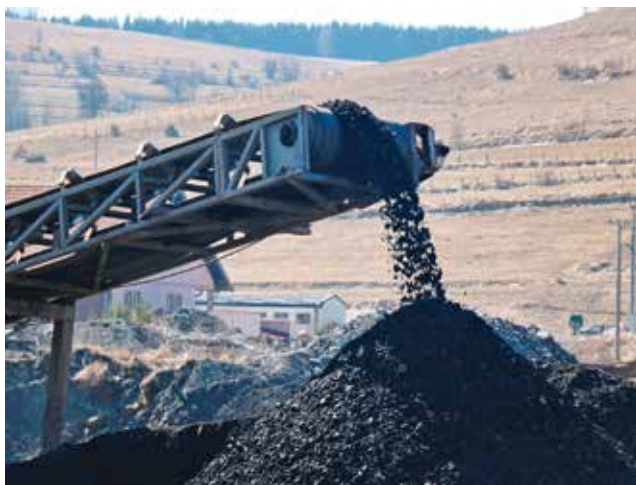
- 6 Selbst die stärksten Gurte können durch scharfe Fremdkörper zerrissen, zerrissen oder durchstochen werden  
Even the strongest belts can be ripped, torn or punctured by sharp foreign objects

As every conveyor operator will know, when foreign objects become trapped, penetrate the carcass and cause longitudinal ripping, even the strongest, heaviest belts can be quickly destroyed. The same applies when a belt is torn or the carcass is punctured by heavy, sharp materials falling from height. Believing that such damage is unavoidable and trying to save money by fitting low grade belts is certainly not the answer. Using ‘throwaway’ belts is a false economy and simply does not make economic sense, especially when you calculate the cost of frequent repairs and total belt replacement plus the cost of downtime while that work has to be carried out.

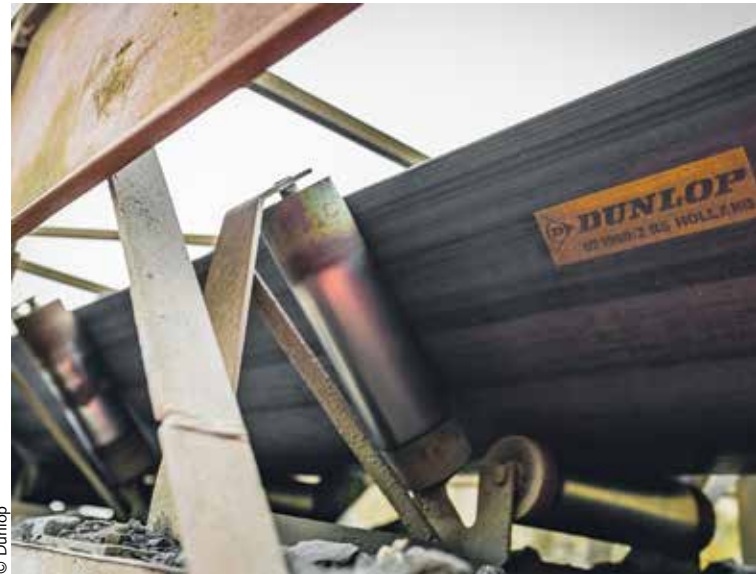
- 7 Reißen, Zerreißen und Aufprall – die beste Lösung ist ein Förderband, das speziell für diesen Zweck entwickelt wurde  
Ripping, tearing and impact – the best solution is to fit a conveyor belt specifically engineered for the purpose

pared to belts that use a conventional fabric ply construction. Specially woven fabric plies that allow the transversal nylon strands to stretch are used to create a much greater level of resistance. As the trapped object is pulled through the belt, the transversal (weft) strands of the fabric group together into a bundle that can eventually become strong enough to stop the belt. These special synthetic plies are usually more effective than steel when it comes to actually minimising the length of a rip. Another important feature of such specialist fabrics is the ability to absorb punishment caused by heavy impact by dissipating the energy over a wider area compared to conventional fabric.

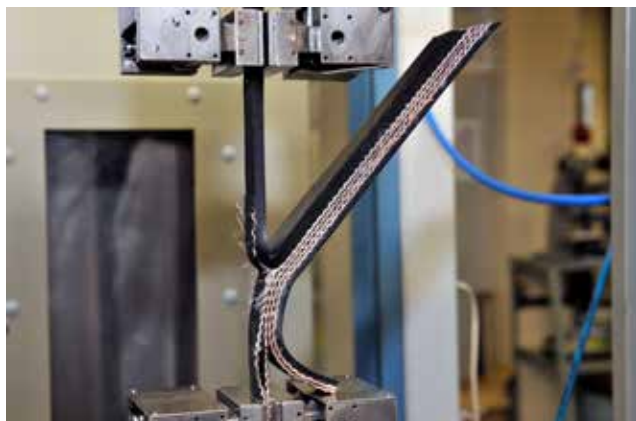
- 8 Es ist ratsam, ein Ersatzband im Labor testen zu lassen, um seine tatsächlichen Eigenschaften zu messen

It is a good idea to have a piece of spare belt laboratory tested to measure its true properties

Simply increasing the tensile strength or the number of plies can cause more problems than it solves. It's advisable to getting a completely new belt calculation using a professional belt calculation program before considering any change of belt specification. If there is a piece of spare belt available then it is often a good idea to send a square meter of it for laboratory testing to measure its true properties.

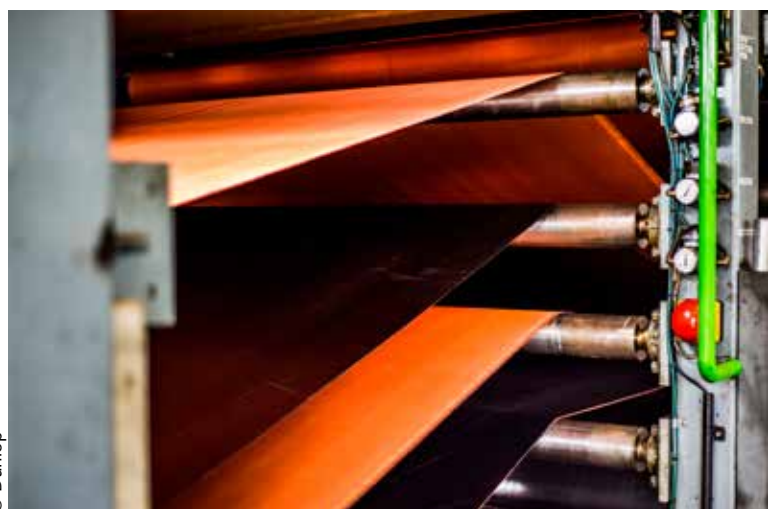
- 9 Nicht das, was sie zu sein scheinen – einige Fördergurte werden mit vollständigen Polyester (EE)-Gewebebelagen in einer Karkasse geliefert, die als EP (Polyester/Nylon)-Karkasse deklariert ist  
Not what they seem – some belts are supplied totally polyester (EE) fabric plies in a carcass declared as being an EP (polyester/nylon) carcass

The whole basis of using a mix of polyester and nylon fabric is that it has the best balance of mechanical properties including allowing a conveyor belt to run straight and true, to trough, to flex round pulleys and drums, stretch, transversal rigidity, longitudinal strength and much more besides. The use of totally polyester (EE) fabric compromises a whole range of essential mechanical properties\*. The biggest danger is that a polyester web can cause low transverse elasticity, which reduces both the troughability and impact resistance of the belt and also causes

tracking issues. (\*Author's note: The use of fabrics made entirely of polyester (EE) has its place in certain belt types and constructions. However, in those cases the declared specification of the belt should clearly be EE and not EP).

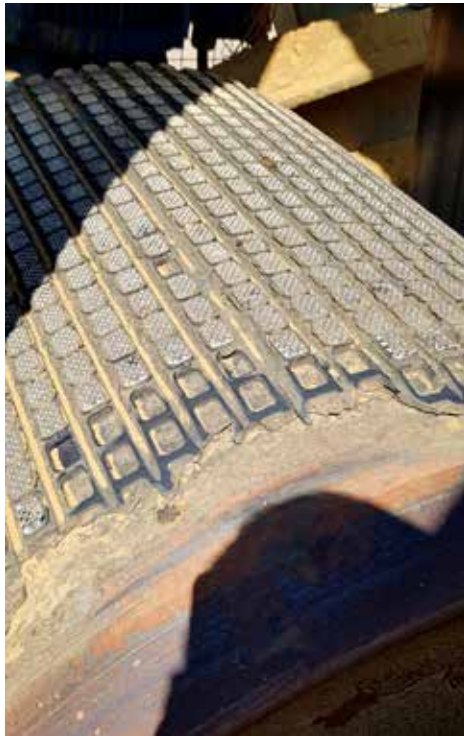
#### 10 Frühzeitiges Erkennen und Beheben von Problemen erspart spätere kostspielige Reparaturen

Identifying and fixing problems early will save on more costly repairs later
