# BOLLETTINO TECNICO INFORMATIVO

## GLI EFFETTI DELL'ESPOSIZIONE ALL'OZONO

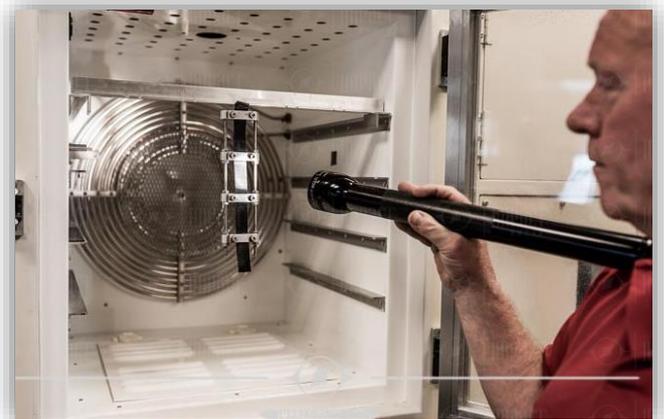
TEST PRESSO I LABORATORI DUNLOP

Per misurare scientificamente la resistenza all'ozono, i campioni vengono messi in tensione (allungamento del 20%) all'interno della "camera ozono test" ed esposti a livelli altamente concentrati di ozono per un periodo fino a 96 ore. Presso Dunlop, per poter superare il test, il campione di gomma non deve mostrare segni di crepe dopo 96 ore (a 20°C, 50 pphm e 20% di deformazione) all'interno della camera test a ozono. Ogni campione viene esaminato attentamente per verificare l'eventuale presenza di crepe a intervalli di due ore e i risultati vengono attentamente misurati e registrati. Come regola generale, in base all'esperienza, il mancato superamento di oltre 8 ore di test senza crepe superficiali comporterà sicuramente un deterioramento del nastro in meno di 2 anni. In molti casi, in particolare nelle località costiere, il deterioramento inizierà nel giro di pochi mesi.

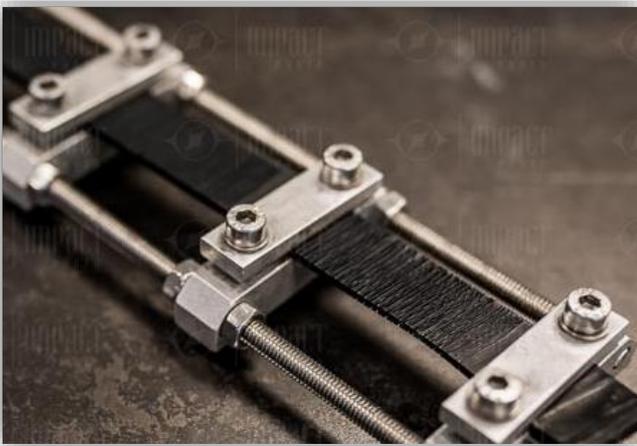
GLI EFFETTI DELLE RADIAZIONI ULTRAVIOLETTE

Le radiazioni ultraviolette provocano reazioni chimiche all'interno della gomma. Il rapido declino dello strato di ozono nell'atmosfera superiore negli ultimi decenni sta causando un livello crescente di radiazioni UV nella superficie terrestre. La luce ultravioletta proveniente dal sole e le luci fluorescenti accelerano il deterioramento, poiché producono reazioni fotochimiche che agevolano l'ossidazione della superficie della gomma, con conseguente riduzione della resistenza meccanica.

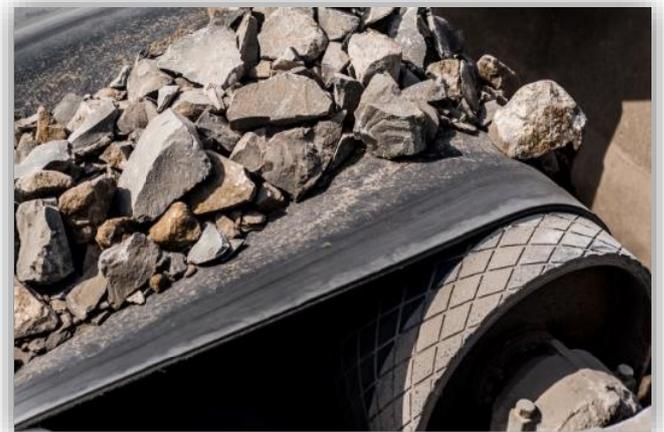
L'ESPOSIZIONE ALL'OZONO PUO' DIMINUIRE LA RESISTENZA ALLA TRAZIONE IN GOMMA, CHE È IMPORTANTE IN ALCUNE INDUSTRIE
