BIULETYN TECHNICZNY WPŁYW OZONU NA GUMOWE TAŚMY PRZENOŚNIKOWE

EFEKT EKSPOZYCJI NA OZON

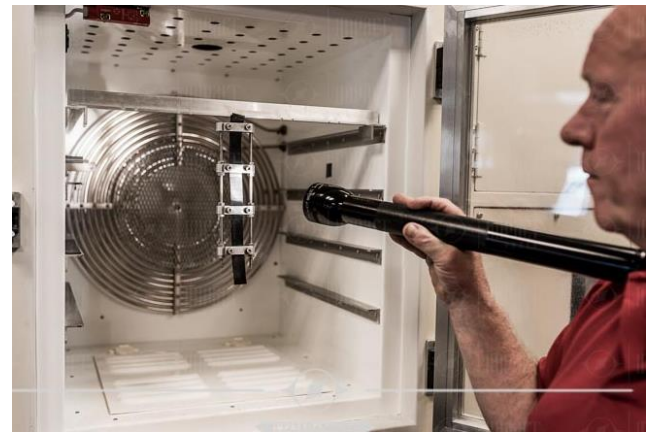
Testy w laboratorium Dunlop

Podczas laboratoryjnej analizy odporności na ozon, próbki są poddawane naprężeniu (20% wydłużenia) w komorze ozonowej i wystawiane na działanie silnie skoncentrowanego ozonu przez okres do 96 godzin. W Dunlop kryterium zaliczenia stanowi brak oznak pęknięcia próbki gumy po 96 godzinach (przy 20°C, 50 pphm i 20% odkształcenia) w komorze ozonowej. Każda próbka jest dokładnie badana pod kątem oznak pęknięcia w 2-godzinnych interwałach, a wyniki są dokładnie monitorowane i rejestrowane. Z dotychczasowych doświadczeń wynika, że jeśli próbka nie wytrzyma testu trwającego ponad 8 godzin bez pęknięć powierzchniowych, oznacza to, że taśma zacznie niszczyć w okresie krótszym niż 2 lata. W wielu przypadkach, szczególnie w lokalizacjach nadbrzeżnych, degradacja rozpocznie się w ciągu kilku miesięcy.

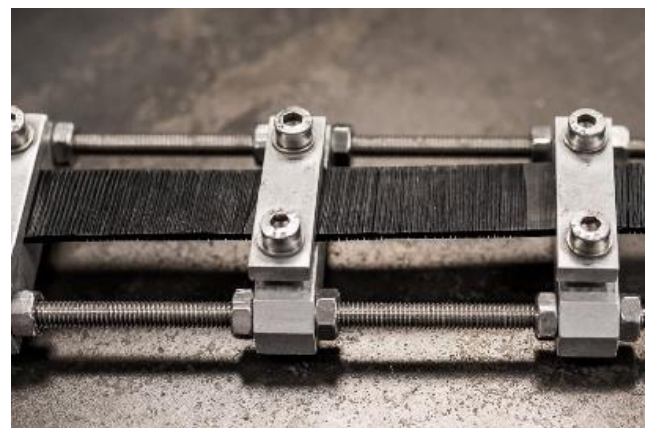
Efekt ekspozycji na ozon

Na pierwszy rzut oka drobne pęknięcia na powierzchni gumy mogą nie wydawać się poważnym problemem, ale z biegiem czasu guma staje się coraz bardziej krucha. Pęknięcia poprzeczne pogłębiają się pod wpływem powtarzających się naprężeń związanych z pracą rolek i bębnow, a jeśli przenośnik ma stosunkowo krótki odcinek przejściowy, mogą również zacząć pojawiać się pęknięcia wzdłużne.

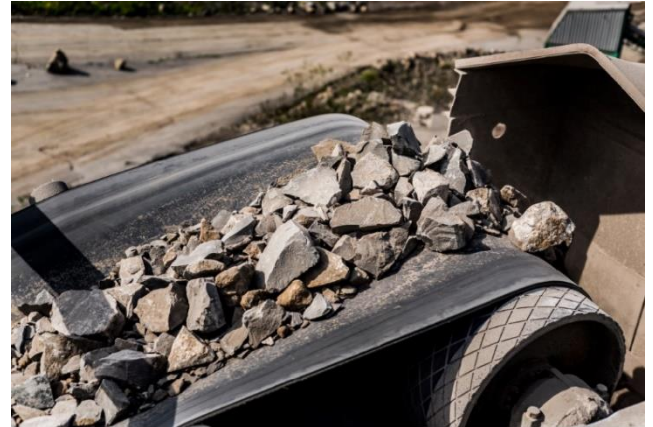
Narażenie na działanie ozonu może zmniejszyć wytrzymałość gumy na rozciąganie, co ma kluczowe znaczenie w niektórych branżach
