Förderbänder – die Fakten und die Fiktion

Conveyor belts – the facts and the fiction

Jeremy Clark, Conveyor belt specialist

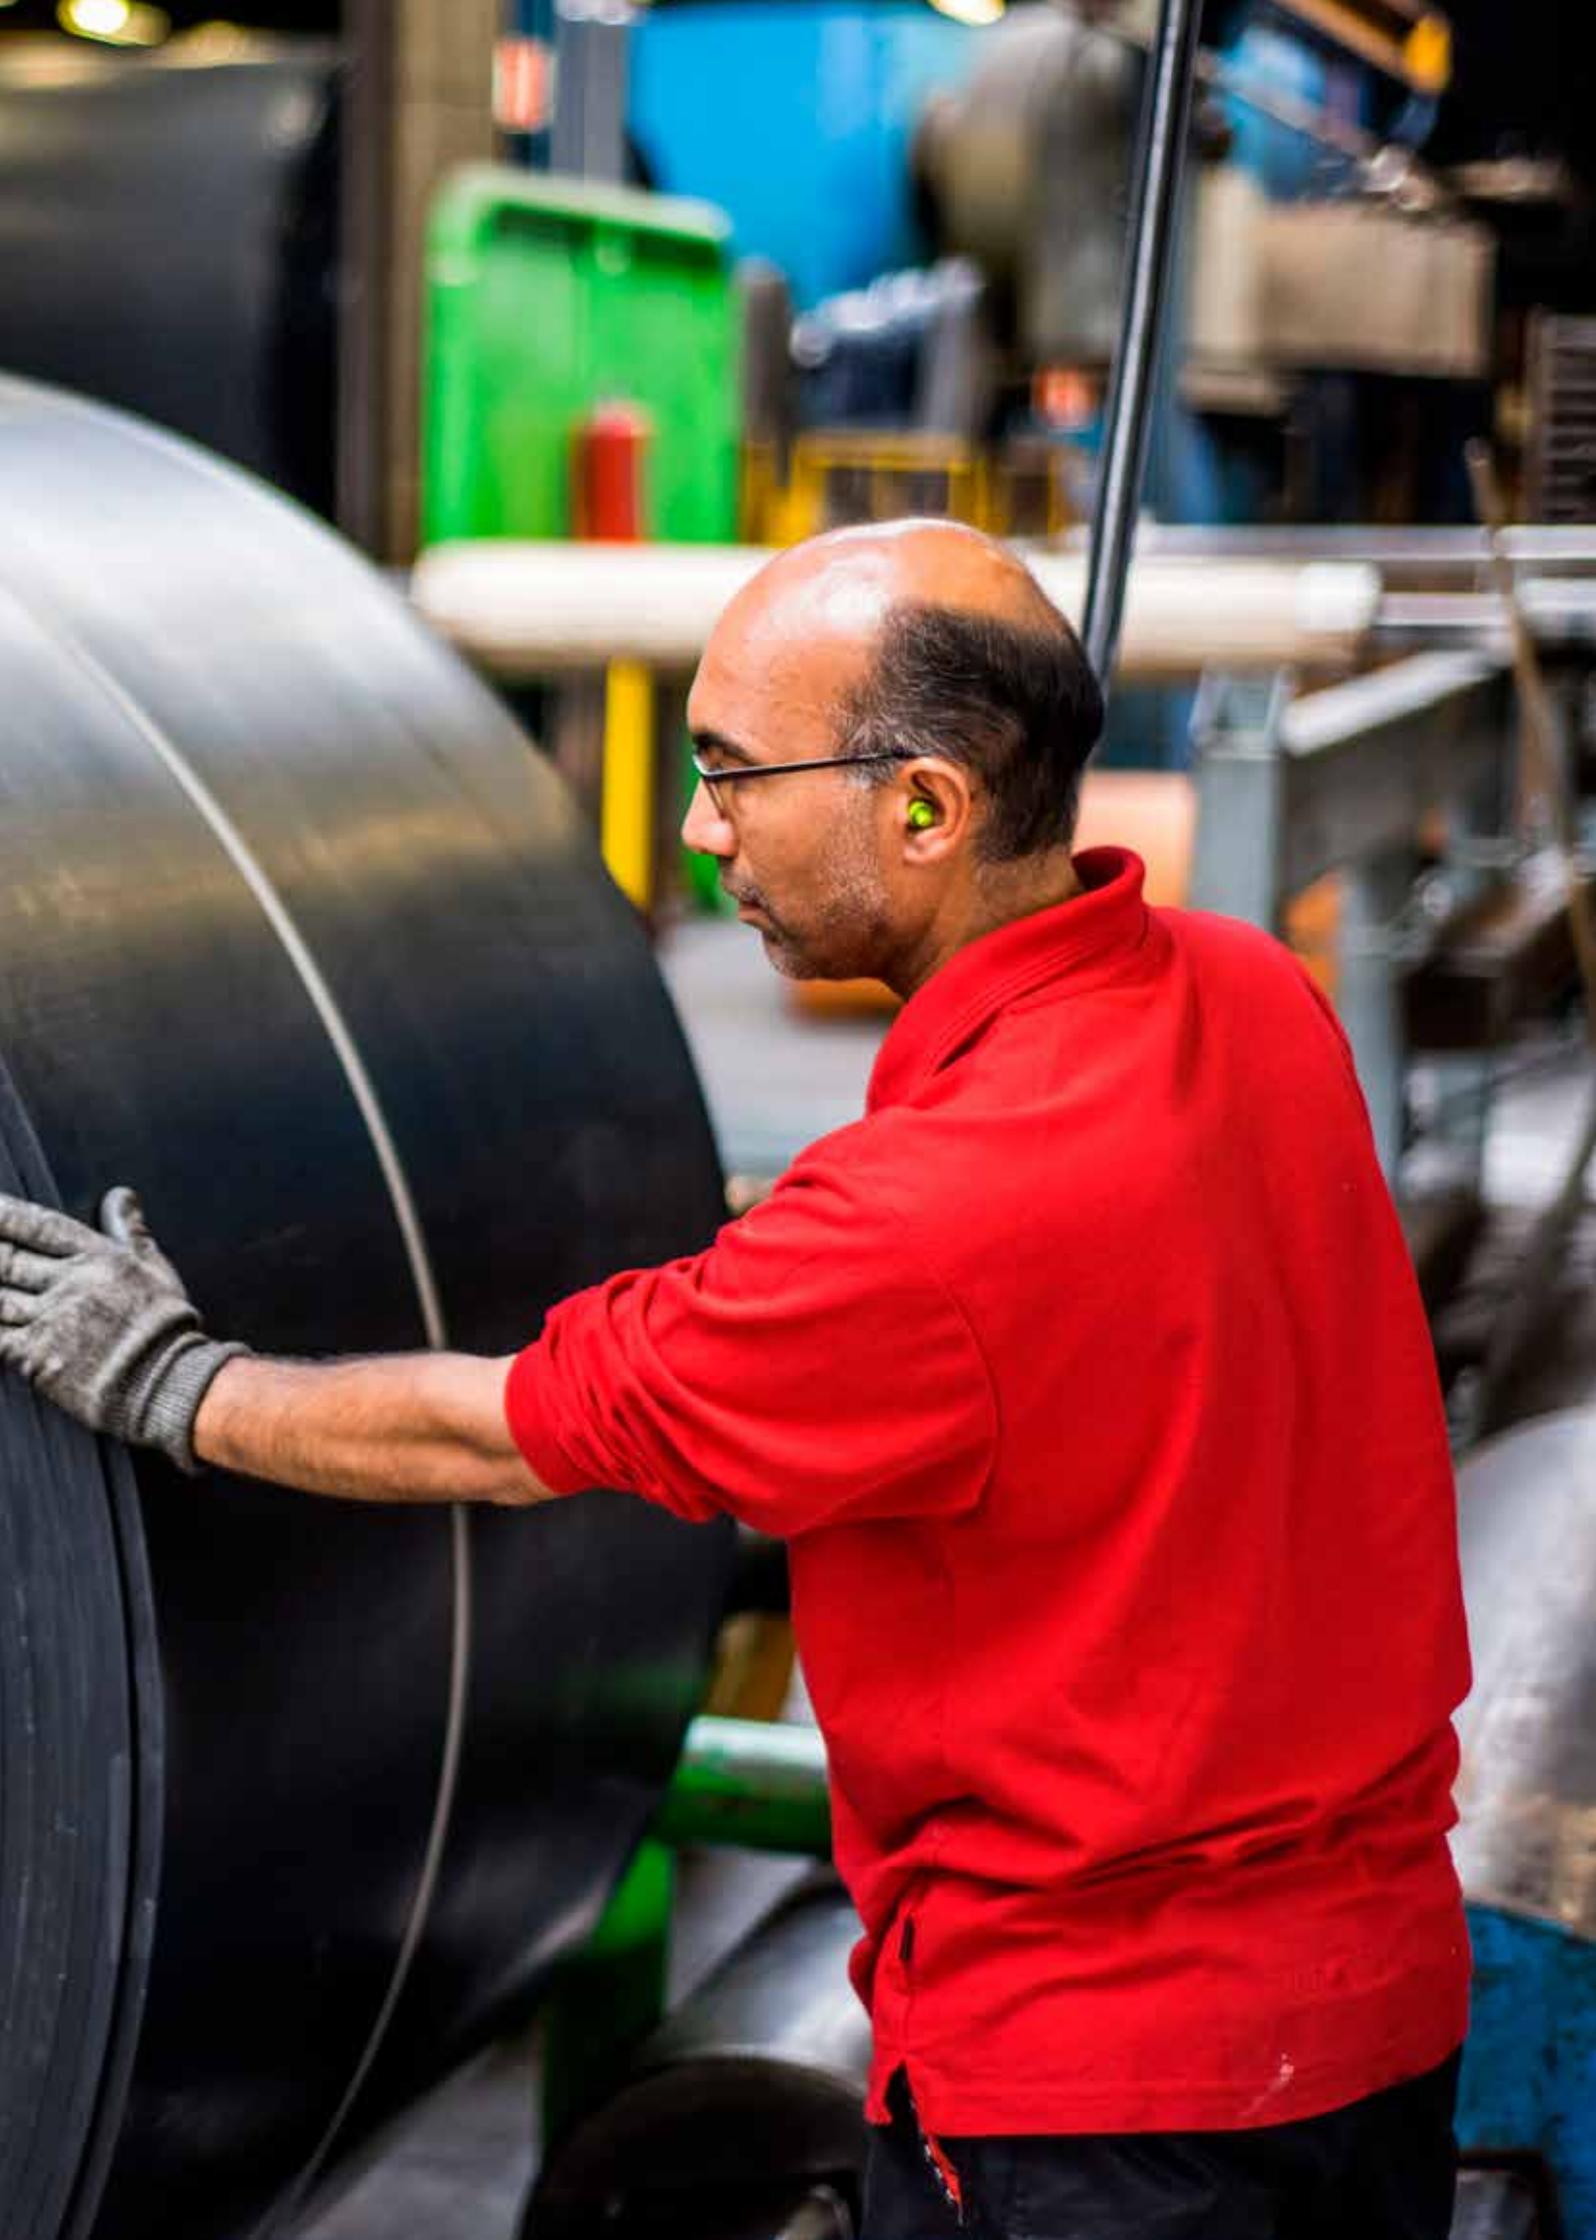
- 1 Unzureichende Schnitt- und Reißfestigkeit führt dazu, dass sich beschädigte Bereiche miteinander verbinden
Insufficient resistance to cuts and tears causes damaged areas to link up

Vieles hängt auch von der Gesamtfestigkeit des Gummis und seiner Widerstandsfähigkeit gegen Schnitt- und Rissausbreitung ab. Selbst bei einem besonders dicken Belag kann sich eine kleine Schadsstelle aufgrund der ständigen Biegung um die Trommeln und Rollen leicht vergrößern, wenn die Schnitt- und Reißfestigkeit nicht ausreicht. Dieser Bereich breitet sich dann aus und verbindet sich mit einem anderen Schadensbereich, was dazu führt, dass kleine Gummistücke aus der Oberfläche herausbrechen, anstatt einfach dünner abgenutzt zu werden.

Much also depends on the overall strength of the rubber and its resistance to cut and tear propagation. Even in an extra thick cover, if the resistance to cuts and tears is insufficient then even a small area of damage can easily increase in size due to the continuous flexing around the drums and pulleys. This then spreads and links up with another area of damage causing small pieces of rubber to be cut out from the surface rather than being simply worn thinner.

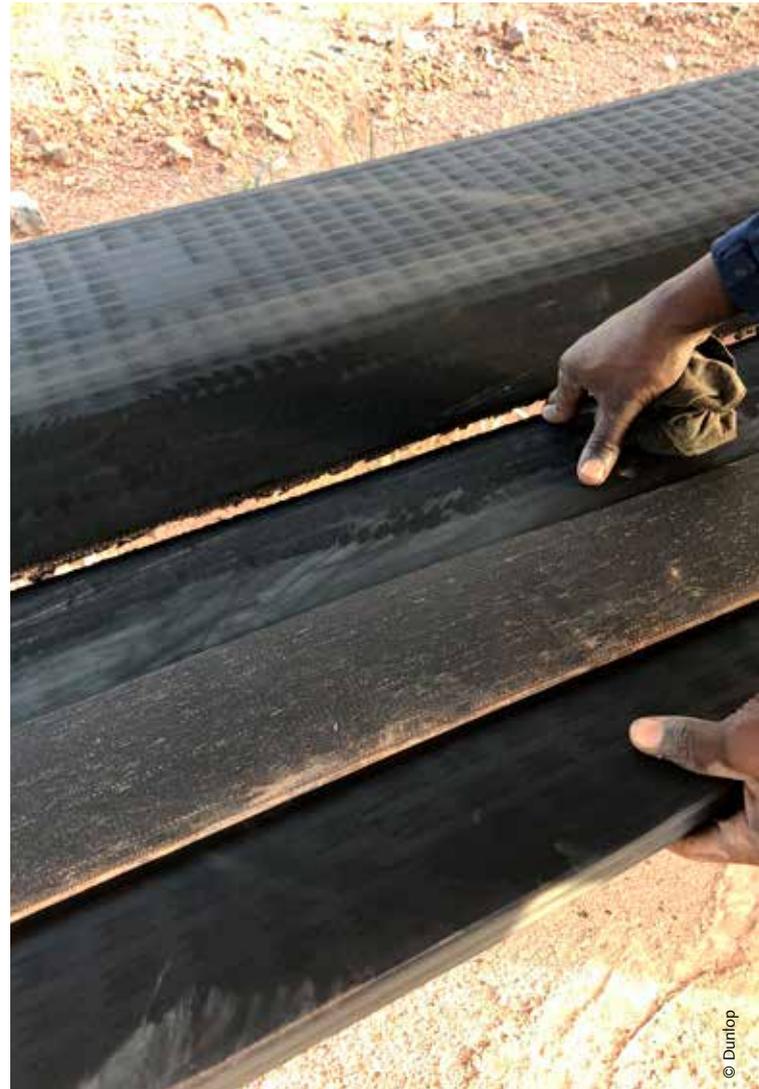
2 Stahlseilgurte sind anfälliger für Schäden durch Längsrisse
Steel cord belts are more prone to longitudinal rip damage

Although the steel cords are very strong, they cannot prevent a trapped foreign object from penetrating the covers between the cords and ripping the belt longitudinally; in fact, they are more likely to be completely destroyed by such an event.

Obwohl die Stahlseile sehr stark sind, können sie nicht verhindern, dass ein eingeklemmter Fremdkörper die Deckplatten zwischen den Seilen durchdringt und den Gurt in Längsrichtung zerreißt; vielmehr werden sie durch ein solches Ereignis wahrscheinlich vollständig zerstört.

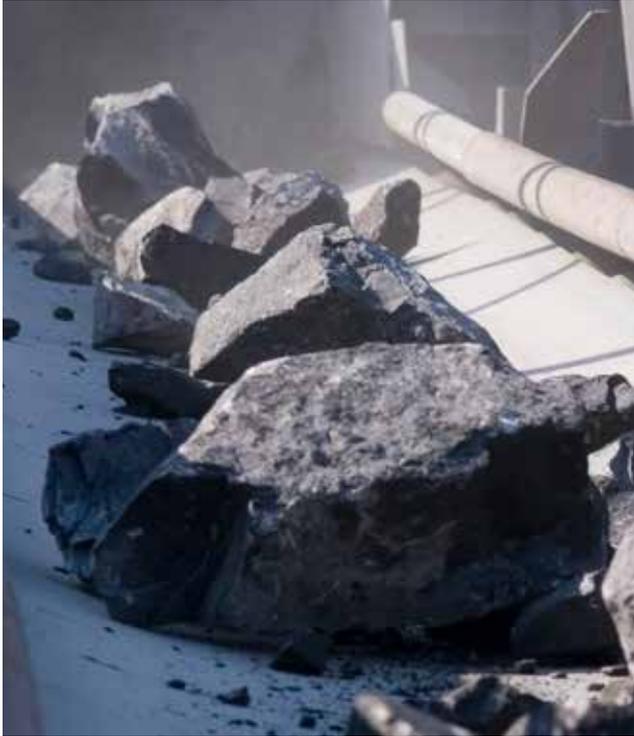
- 3 Einreißen, Zerreißen und Aufprall – die einzige echte Lösung ist ein speziell für diesen Zweck entwickelter Gurt
Ripping, tearing and impact – the only genuine solution is to fit a belt specifically engineered for the purpose

The facts: “Sacrificial” belts are neither a good technical nor economical solution. The reason why a belt is prone to damage is that the rubber and the inner fabric plies are simply not designed for the task. The cheaper the belt then the more likely it will quickly fail. More frequent stoppages for repairs and change-outs make them even more uneconomic. The only genuine solution is to fit a conveyor belt that has been specifically engineered to withstand the kind of punishment that would destroy a normal belt. Despite the higher purchase price, they are definitely the most cost-effective solution by far because they use uniquely designed fabric plies that allow the weft strands to stretch.

As the belt is being pulled through the trapped object, the strands gather into a bundle that eventually becomes strong enough to stop the belt rather than propagate over a much longer distance. The design of the fabric weave also dissipates energy created by heavy impact over a much wider area.

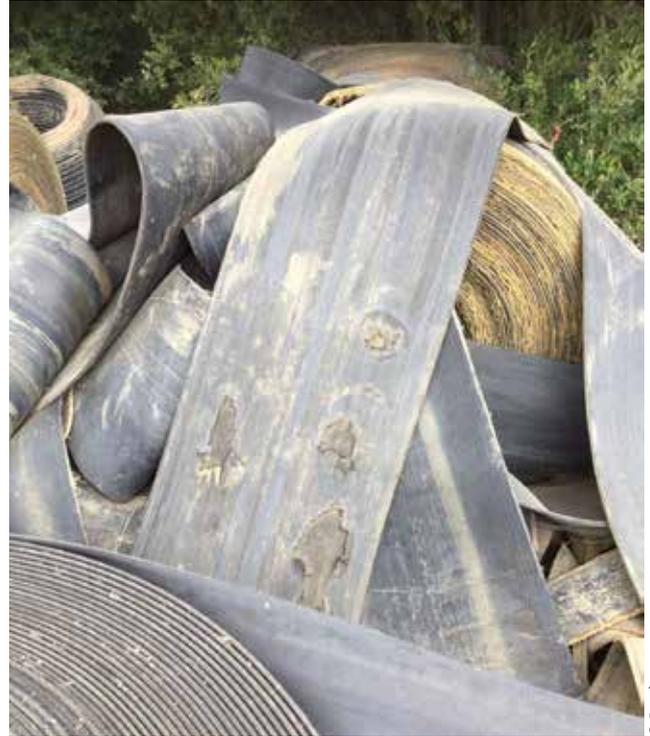
- 4 Die Verschleißfestigkeit von Gummi ist eine Kombination aus Gesamtfestigkeit, Abriebfestigkeit und Widerstand gegen Schnitt- und Rissausbreitung
The wear resistance of rubber is a combination of overall strength, resistance to abrasion and resistance to cut and tear propagation

Die Fakten: Die Fähigkeit von Gummi, dem Oberflächenverschleiß zu widerstehen, ist nicht allein auf seine Abriebfestigkeit zurückzuführen. Die Verschleißfestigkeit ist eine Kombination aus der Gesamtfestigkeit, der Abriebfestigkeit und, was sehr wichtig ist, der Beständigkeit gegen Schnitt- und Rissausbreitung.

The facts: The ability of rubber to withstand surface wear is not due to its “abrasion resistance” alone. Wear resistance is a combination of overall strength, resistance to abrasion and, very importantly, resistance to cut and tear propagation.

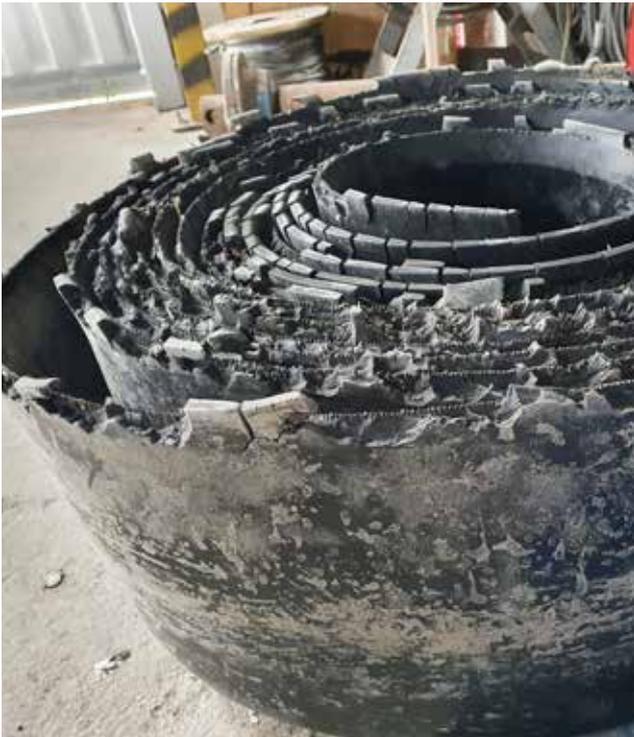
- 5 Gummifördergurte können nie völlig feuerfest sein
 Rubber conveyor belts can never be totally fireproof

The facts: Not true. Rubber conveyor belts can never be totally fireproof. Rubber is flammable and the inner fabrics polyester and nylon plies have virtually no resistance to fire. Consequently, all belts will be damaged/destroyed by fire. How-

The ability to “resist” fire is achieved by adding special chemi-cals and additives to the rubber compound during the mixing process. Once vulcanised, the ignited rubber emits gases that effectively suffocate (self-extinguish) the fire by starving the flames of oxygen.

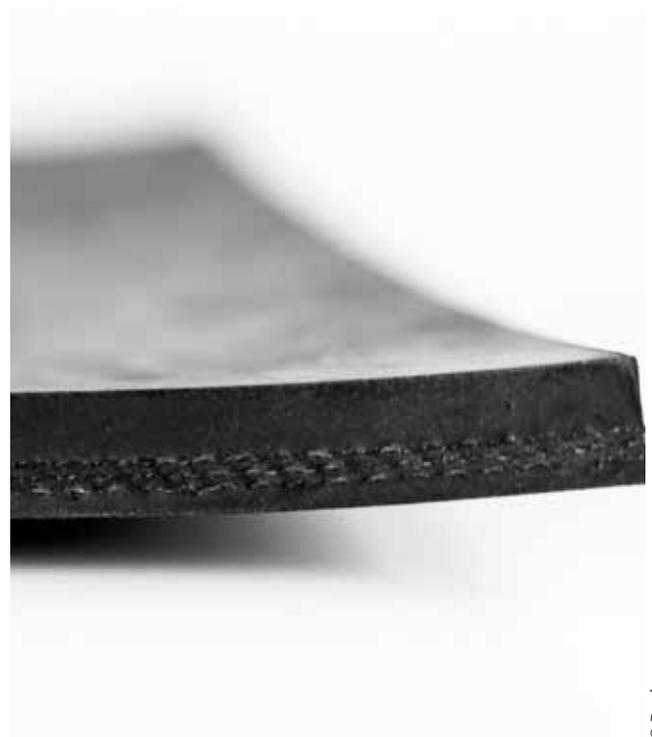
- 6 Versiegelte Kanten sind für die meisten Anwendungen vollkommen ausreichend
 Sealed edges are usually perfectly adequate for most applications

The facts: Years ago, fully moulded edges were the standard because cotton was used as the reinforcing fabric in multi-ply belts. A moulded edge therefore prevented moisture penetrat-ing the cotton fabric and causing it to rot. However, since the introduction of synthetic ply fabrics using polyester and polyamide, this problem effectively no longer exists. Contrary to popular belief, moulded edges do not provide any struc-tural advantage and can be susceptible to damage if the belt wanders off-track for any reason.

Manufacturers such as Fenner Dunlop in the Netherlands automatically create sealed edges during the cutting to width process by using special cutting knives that rotate at an extremely high speed. The frictional heat created melts the carcass fibres and a small amount of the rubber on the edge of the belt, creating a very effective seal. Specifying moulded edges when not entirely necessary usually means that a belt has to be made to special order rather than supplied from stock, which increases the price and delivery lead time.

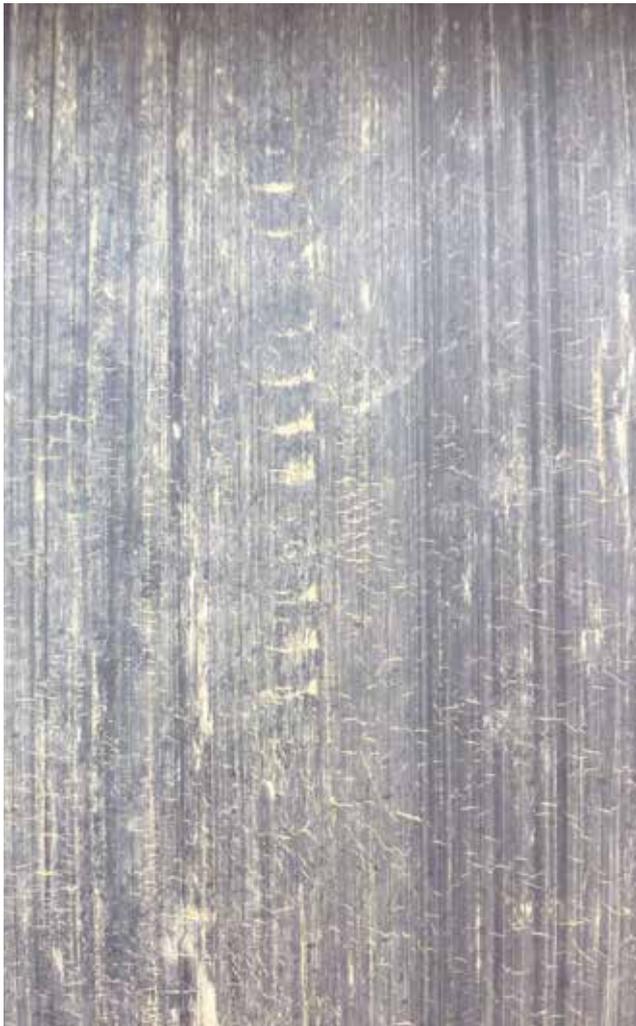
- 8 Die ersten Anzeichen - kleine Risse in der Oberfläche des Gummis
The first signs – small cracks appear in the surface of the rubber

Tiny traces of ozone in the air attack the molecular structure of rubber. It increases the acidity of carbon black surfaces with natural rubber, polybutadiene, styrene-butadiene rubber and nitrile rubber being the most sensitive to degradation. The first signs are cracks that appear on the surface of the rubber. Further attacks occur inside the freshly exposed cracks, which continue to steadily grow until they complete a “circuit” and the product separates or fails.

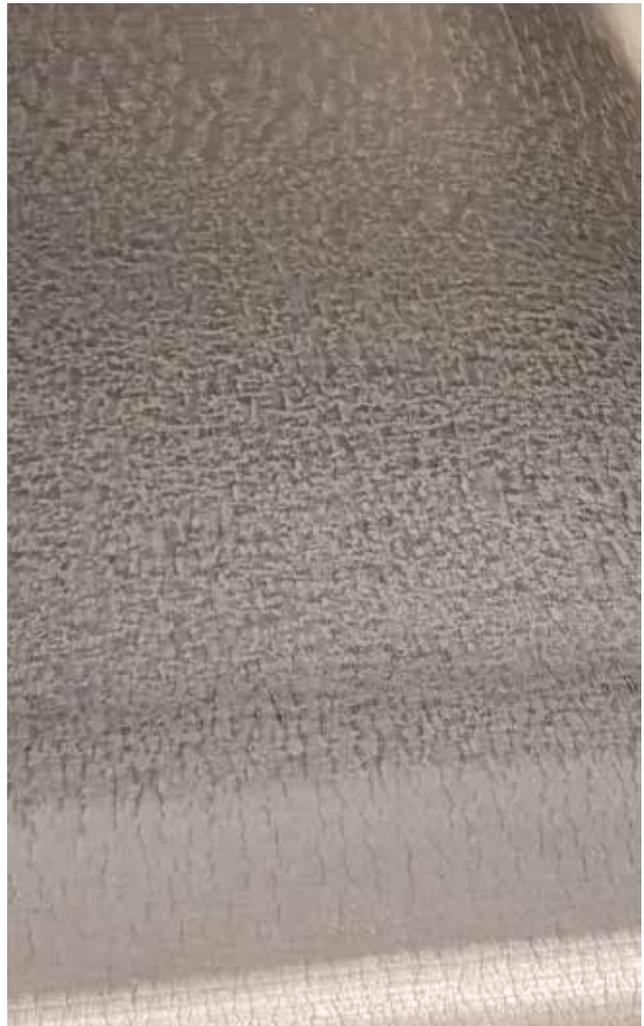
- 9 Nahaufnahme eines ozongeschädigten Riemens
Close up of ozone cracked belt

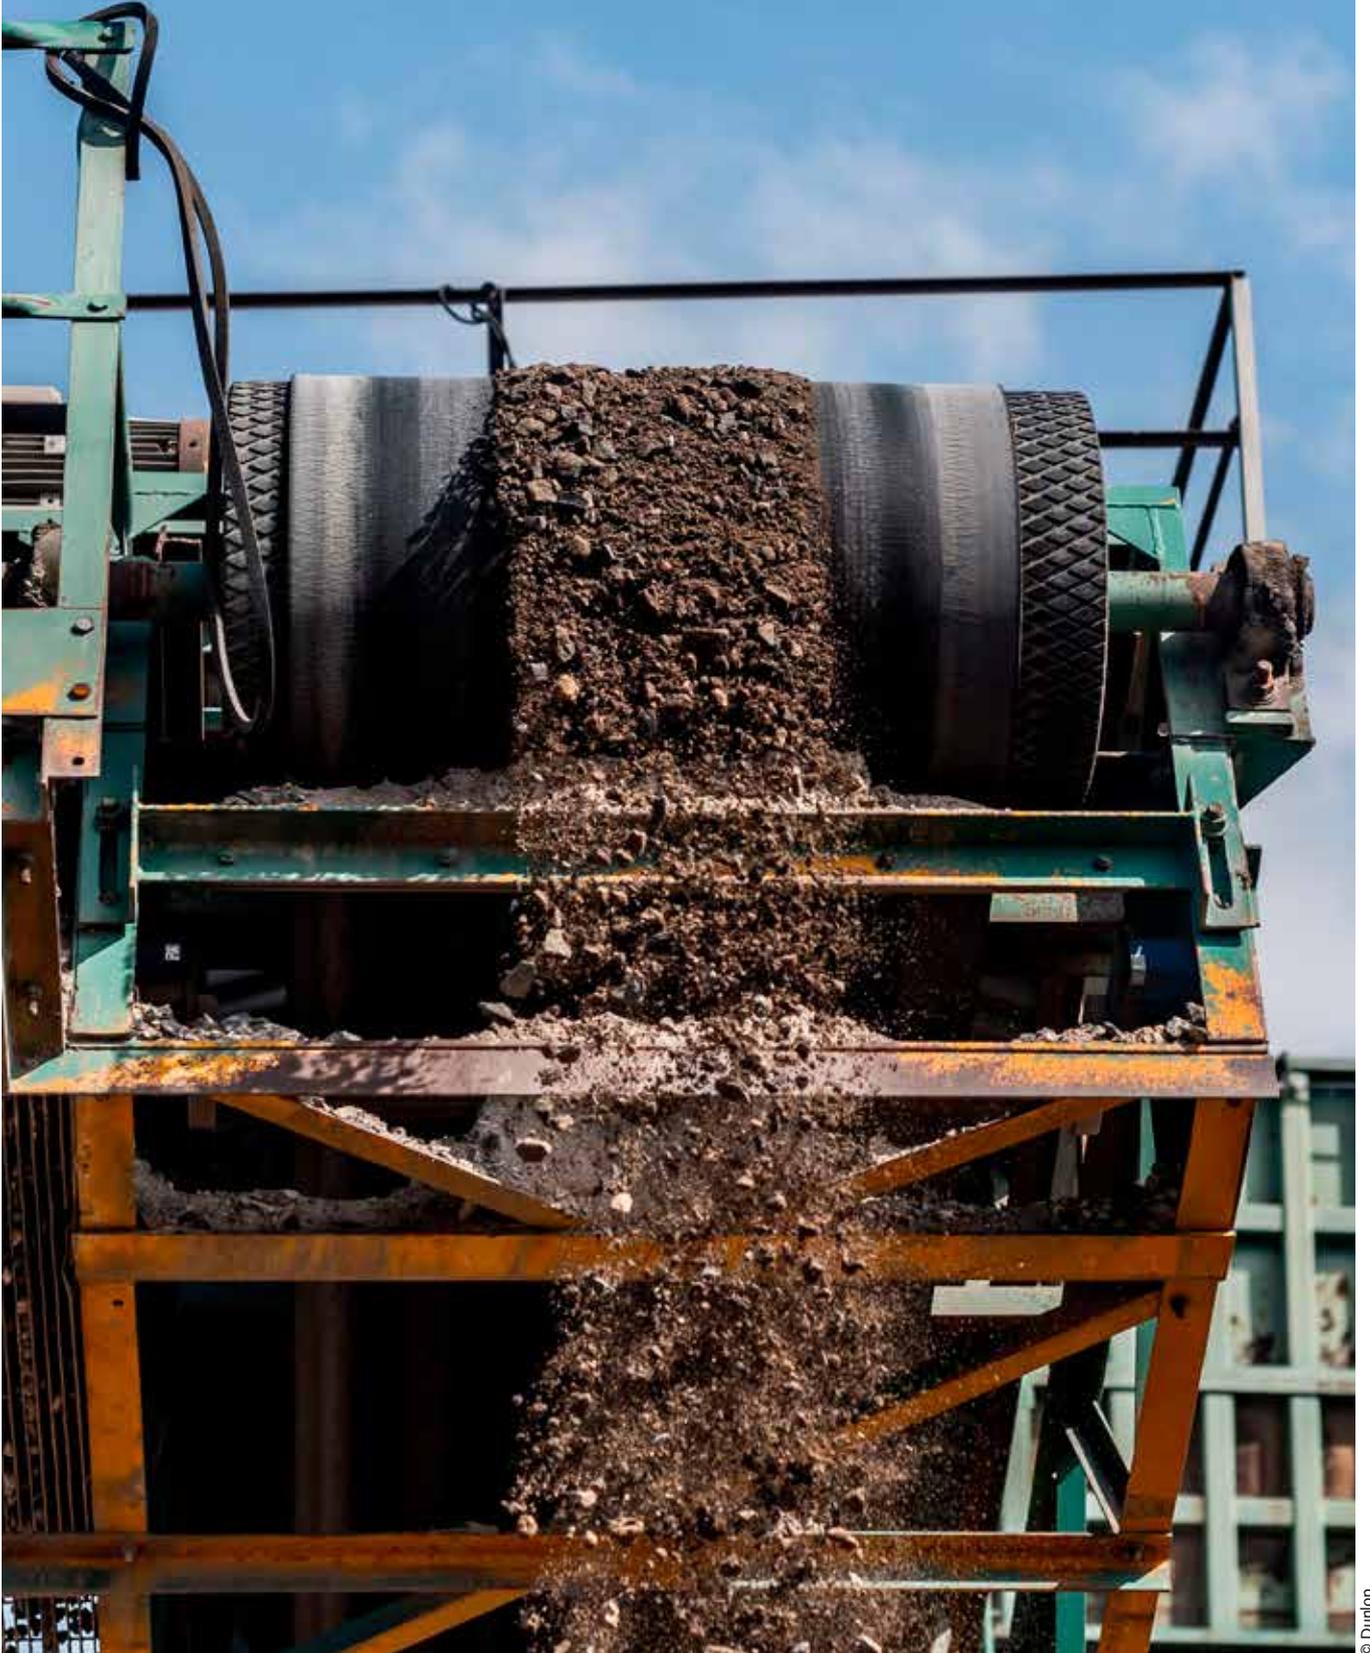
- 10** Ozon- und UV-Schäden verkürzen die Lebensdauer des Riemens erheblich
Ozone & UV damage considerably shortens belt life

The facts: Contrary to popular belief, the damage caused by ozone (O₃) and ultraviolet light (UV) is NOT limited to high altitudes or sunny climates. Ground level, “harmful” ozone, is created by the photolysis of nitrogen dioxide (NO₂) from automobile exhaust and industrial discharges. The reaction is known as ozonolysis.

Ultraviolet light from sunlight and fluorescent lighting also has a seriously detrimental effect because it accelerates rubber deterioration by producing photochemical reactions that promote the oxidation of the rubber surface resulting in a loss in mechanical strength. This is known as “UV degradation”. Damage from both ozone and ultraviolet is entirely preventable simply by the addition of antioxidants to the rubber compound mix. Despite this, some 90 % of belts fail within only 6 to 8 hours of the 96-hour EN ISO 1431 test. The reason for this is that the antioxidants needed are seen by most manufacturers to be an avoidable cost.
